ガラスの熱割れ

複層ガラスのゆがみ

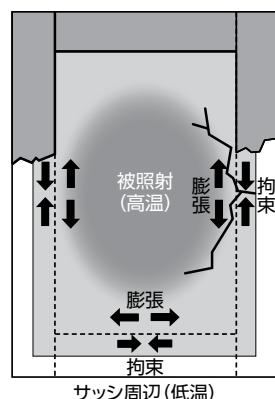
ガラスは熱によって膨張する性質をもっています。直接日射を受けた部分と、窓枠などの中に隠れている部分とで、温度の差が生じるため、熱膨張にも差が生じます。この熱膨張差が、そのガラスのもつている「強度」を超えた場合、ガラスが割れます。これが網入ガラスに多く見られる「熱割れ」と呼ばれる現象です。

熱割れを予防するポイント:

- ガラス面にカーテンやブラインドを密着させない。
- 暖房・冷房の温風・冷風をガラスに直接当てない。
- ガラス面に紙を貼ったり、ペンキを塗ったりしない。
- 室内に熱だまりをつくらない。

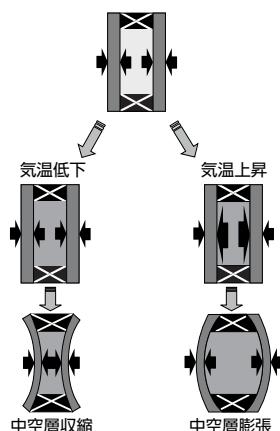
複層ガラス面に反射して映る像がゆがんで見えることがあります。複層ガラスの中間層は密閉された構造のため、温度や気圧の変化などによって内部の空気の収縮や膨張が起こります。これにより、ガラスが湾曲し、ガラス表面に反射して映る像がゆがんで見えます。

特にLow-E複層ガラスでは、反射率が高いためゆがみが目立つことがあります。
